OBSERVATOIRE

Actualisation avril 2023

RÉQUISTA

DÉSIMPÉRMÉABILISATION DU PARKING DE LA SALLE DES FÊTES

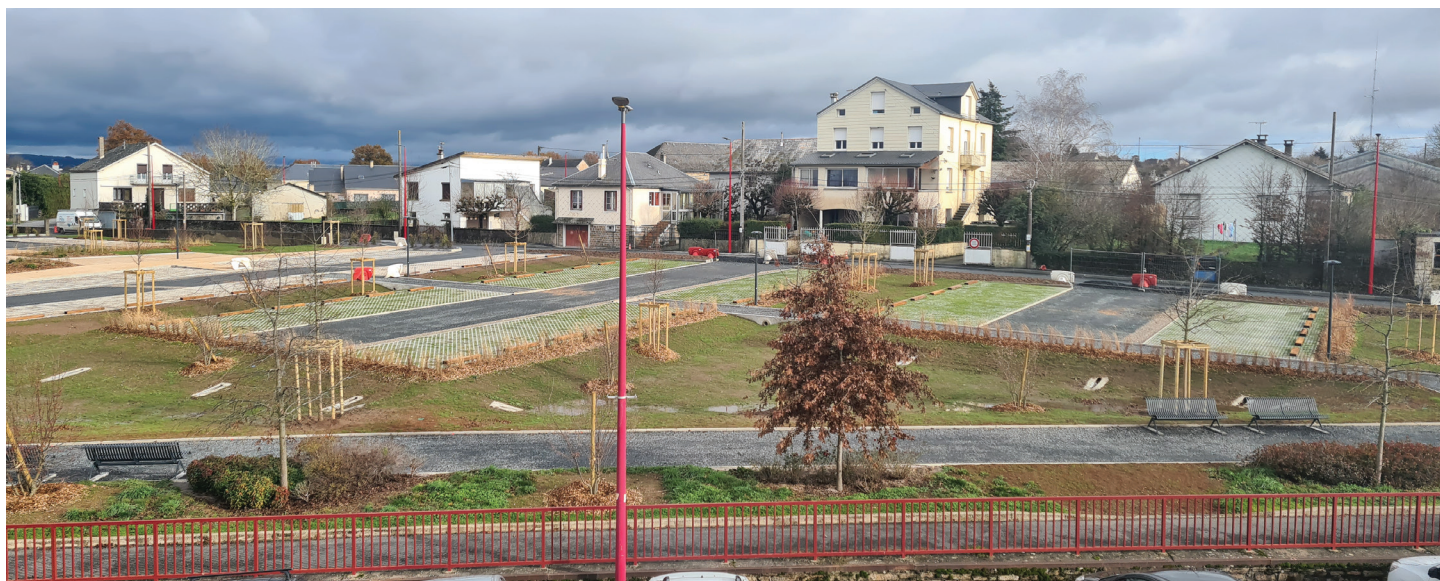
Au plus proche de la salle des fêtes des dalles alvéolaires minérales sont mises en place, un peu plus loin sur le parking on retrouve des dalles végétalisées et à l'extrémité opposée un mélange pierres terre. Sur ces dernières surfaces utilisées plus occasionnellement, l'herbe pourra pousser offrant un système plus rustique et économe. La desserte interne du parking est elle aussi en matériaux filtrants : bitume poreux et sous-couche drainante. La totalité de la surface du parking est désimperméabilisée. Enfin une noue paysagère et hydraulique permet de récupérer les eaux pluviales de la voirie existante avec un système de surverse vers le réseau pluvial initial. Le nombre de place de parking a été conservé en quasi-totalité.
