L'EAU

RÉQUISTA

DÉSIMPÉRMÉABILISATION DU PARKING DE LA SALLE DES FÊTES

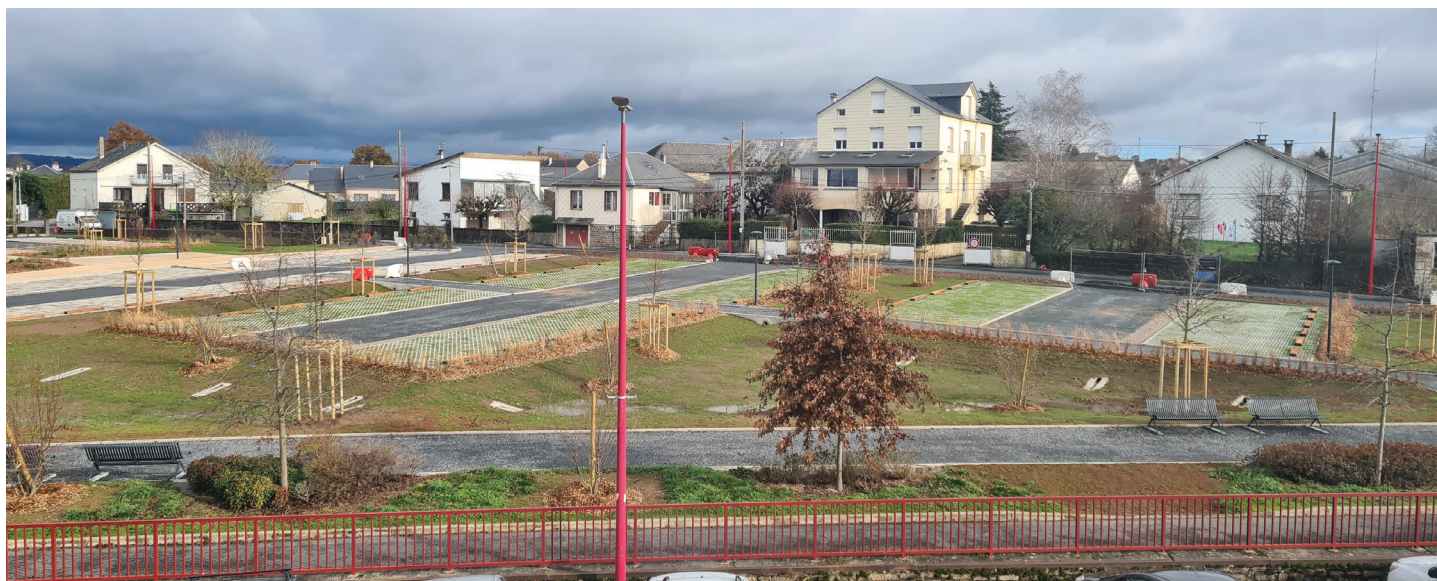
Au plus proche de la salle des fêtes des dalles alvéolaires minérales sont mises en place, un peu plus loin sur le parking on retrouve des dalles végétalisées et à l'extrémité opposée un mélange pierres terre. Sur ces dernières surfaces utilisées plus occasionnellement, l'herbe pourra pousser offrant un système plus rustique et économe. La desserte interne du parking est elle aussi en matériaux filtrants : bitume poreux et sous-couche drainante. La totalité de la surface du parking est désimperméabilisée. Enfin une noue paysagère et hydraulique permet de récupérer les eaux pluviales de la voirie existante avec un système de surverse vers le réseau pluvial initial. Le nombre de place de parking a été conservé en quasi-totalité.
