août 2022

La gestion des eaux pluviales  
et du ruissellement

CAPBRETON

# RÉAMÉNAGEMENT DU QUARTIER DE LA GARE

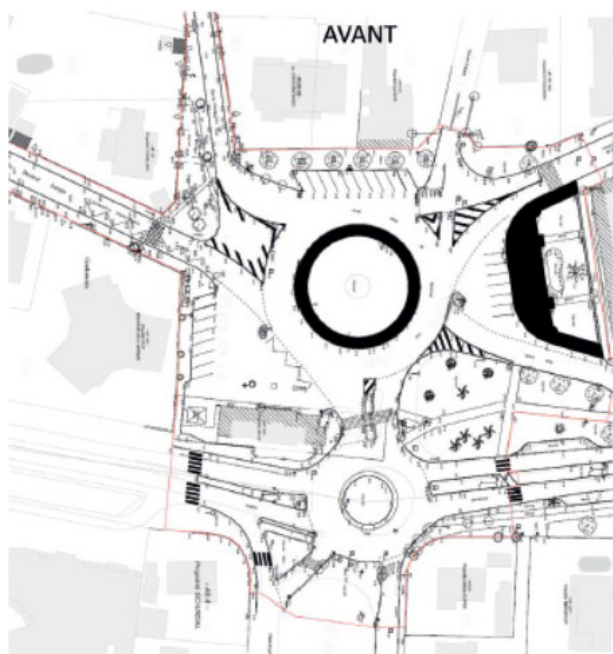
60 % de la surface  
du parking est perméable  
après réaménagement

Plan du réaménagement de la place de la Gare  
© Ville de Capbreton

- Le projet d'aménagement a été concomitant à l'élaboration du schéma directeur des eaux pluviales dont le premier principe général concerne l'infiltration à la parcelle partout où cela est possible.
- La place a ainsi été déconnectée du réseau d'eau pluviale. Une noue d'infiltration au centre de la place de 200 m<sup>3</sup> a été creusée à la place d'un bassin enterré.
- Une surverse est malgré tout présente en cas de forte pluie mais n'a encore jamais été utilisée.
- Le parking est en partie perméable : sable/grave/aiguilles de pins, récupérées directement par les services techniques dans le cadre de l'entretien des espaces publics et du ramassage de celles-ci lorsqu'elles tombent et changées une fois par an en cas de forte fréquentation.
